# SISMO DEL 31 DE MARZO DE 1983 EN POPAYÁN

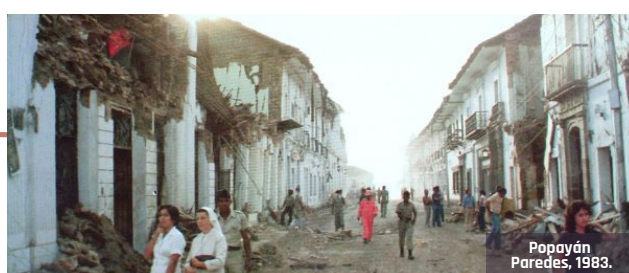
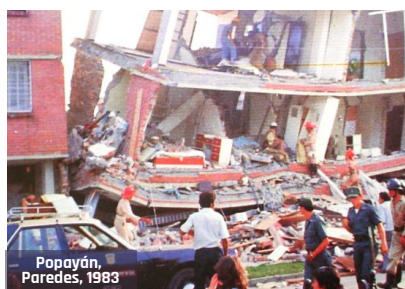
El Centro Histórico, fue averiado o destruido en un **90%**. Hubo daños severos en la Catedral, las iglesias de Santo Domingo, San Francisco, San José (o La Compañía), La Ermita y Belén, entre otras

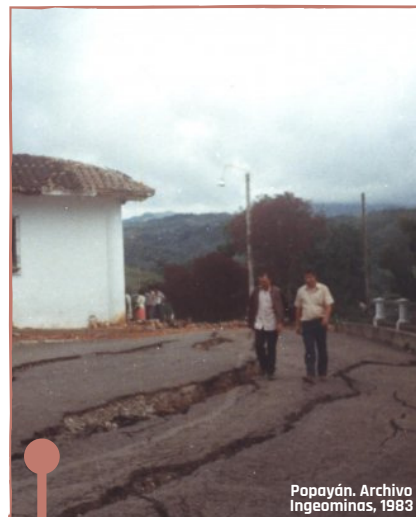
**Cerro de Belén**  
Se observaron agrietamientos en el suelo. Además, un deslizamiento provocó problemas de estabilidad en la iglesia Belén
